# Schweer bey der Beckehof

Presentatie voorontwerp

**REIJM**  
GROENONTWERP  
& ADVIES

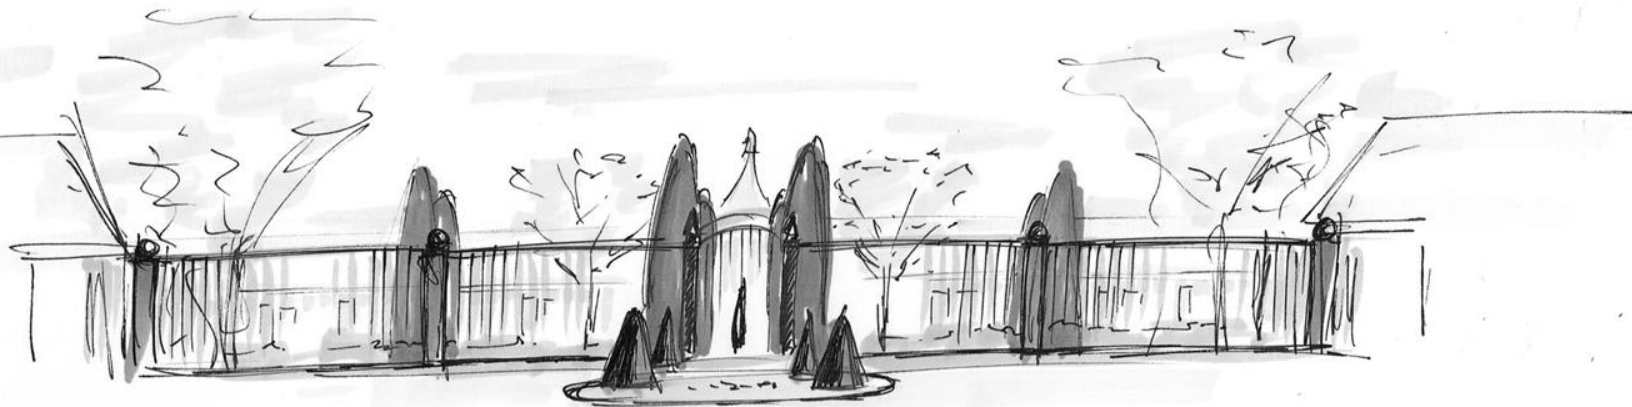
Beeld 1930

Open structuur, massa/volume aan zijkanten,  
verschillende plantlagen (opbouw hoogten) goed  
zichtbaar

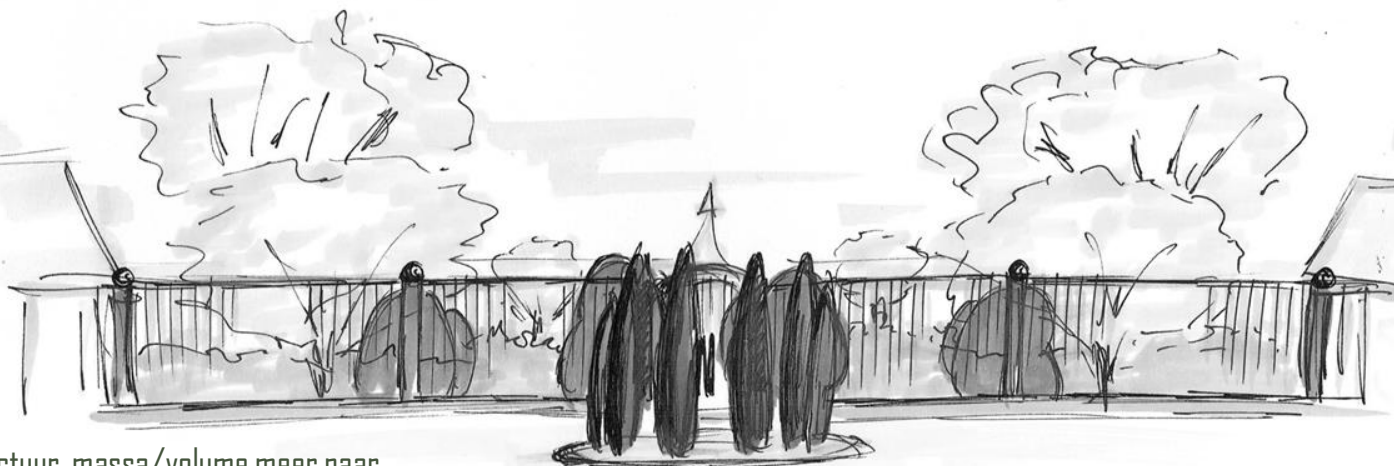
Beeld 2024

Gesloten structuur, massa/volume meer naar  
midden, plantlagen zijn in elkaar gegroeid (opbouw  
hoogten) slecht zichtbaar

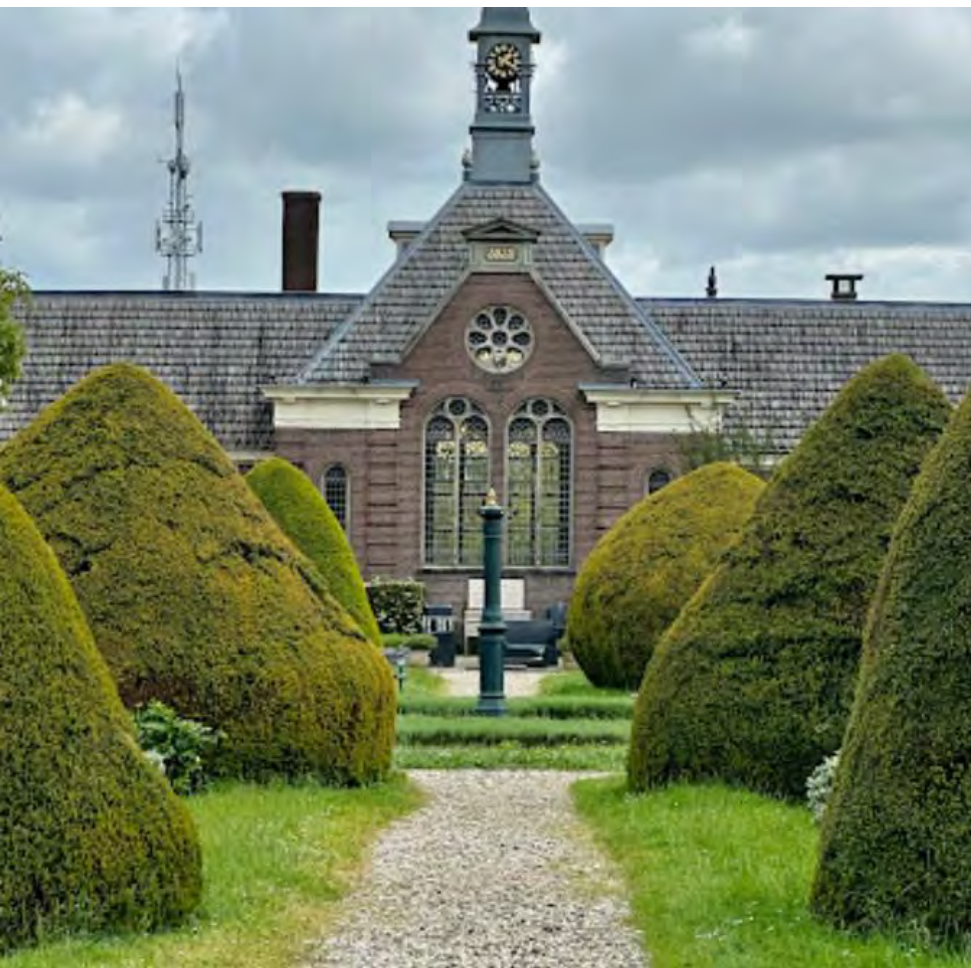
Huidige vergroeide Taxusvormen  
Smalle padstructuur

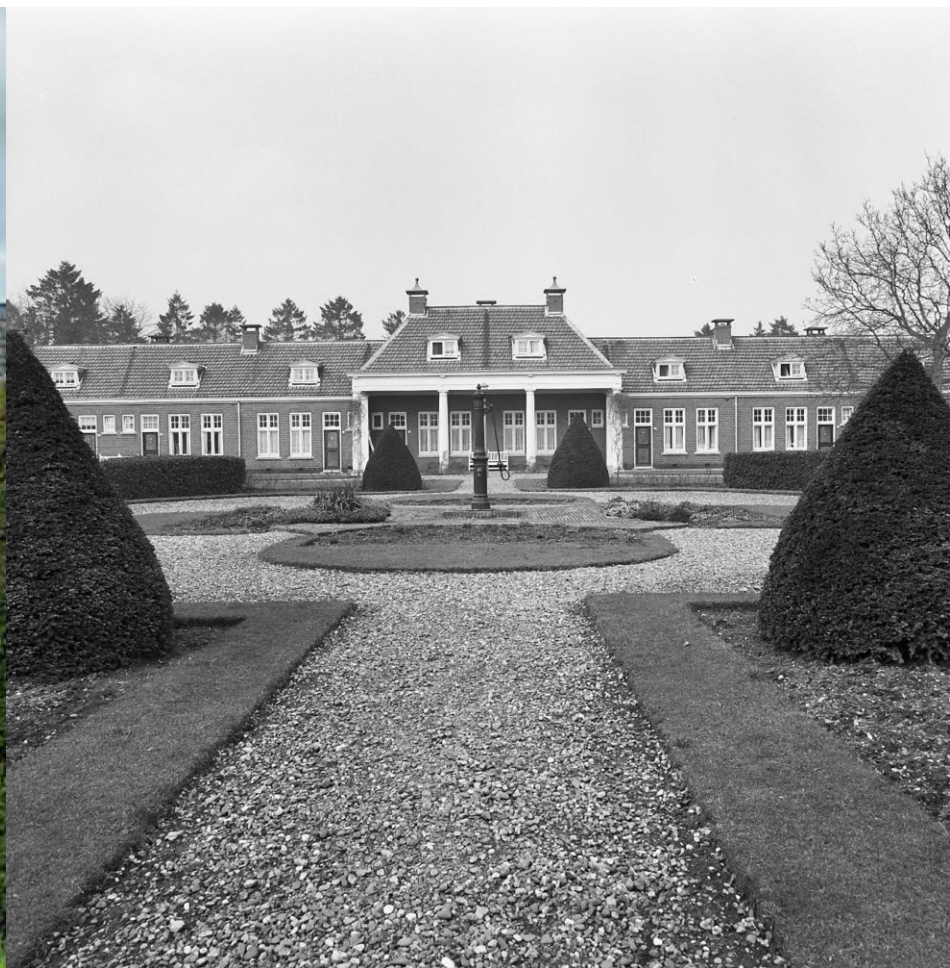
Mogelijk beeld toekomstige (gesnoeide) Taxusvormen  
Brede padstructuur

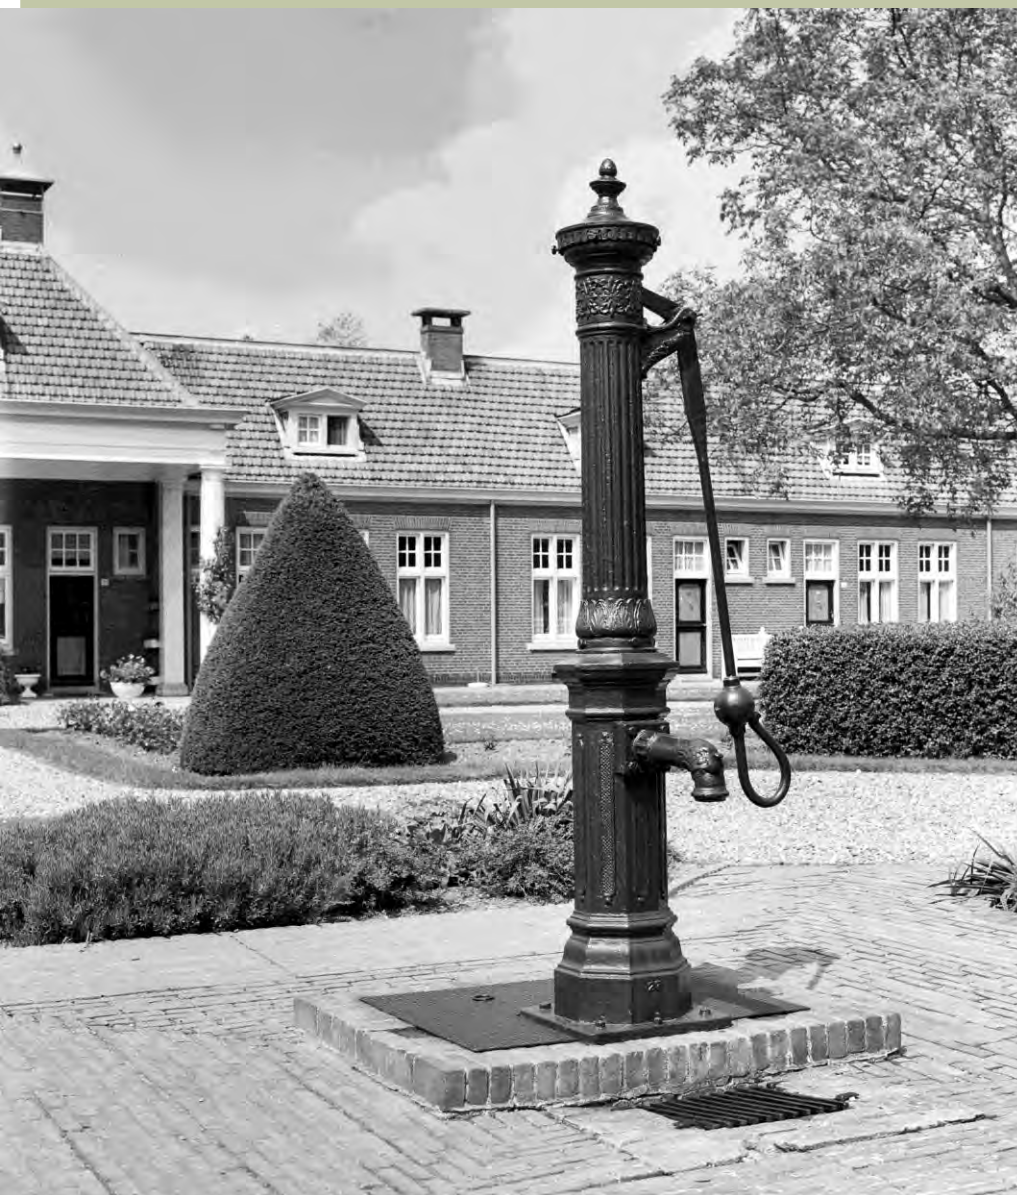
Mogelijk beeld toekomstige (gesnoeide) Taxusvormen

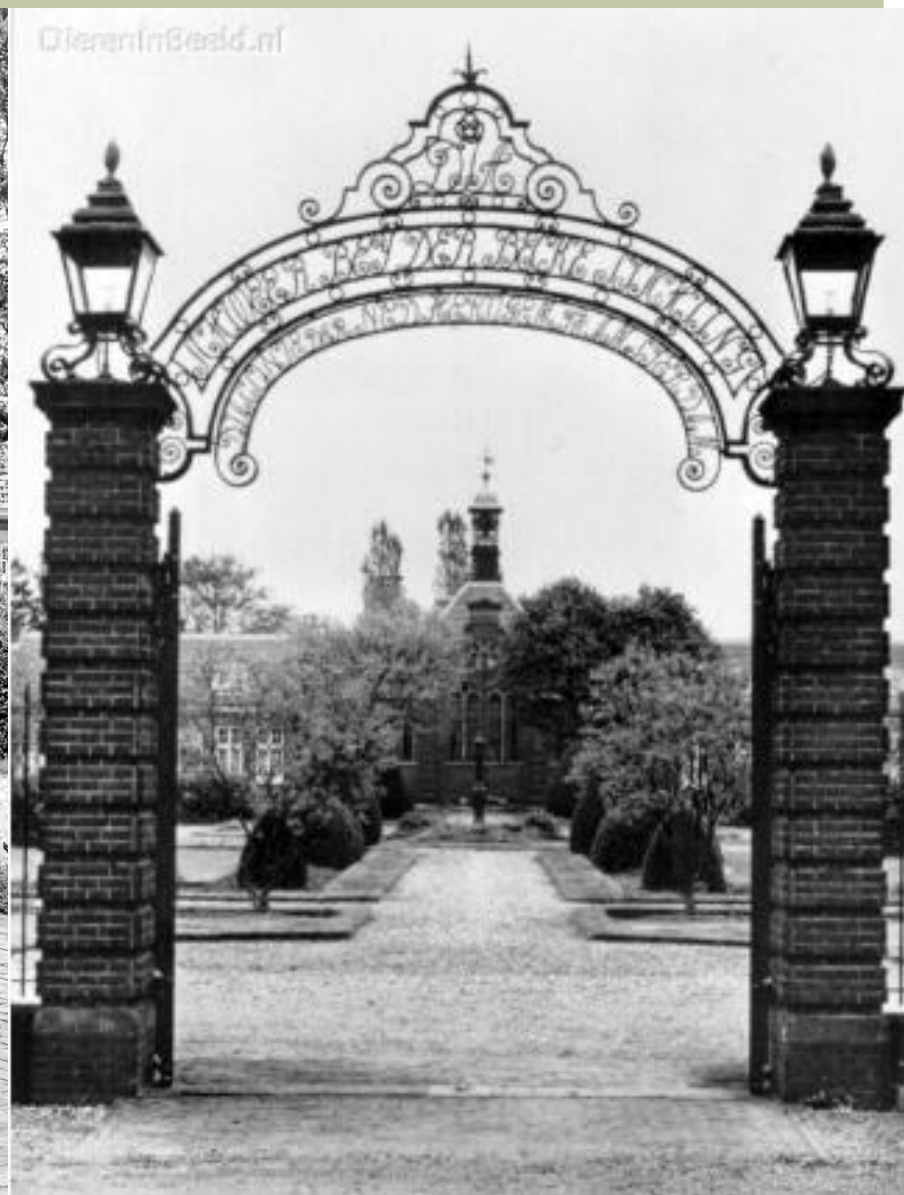
Originele brede padstructuur geeft ruimtelijkheid

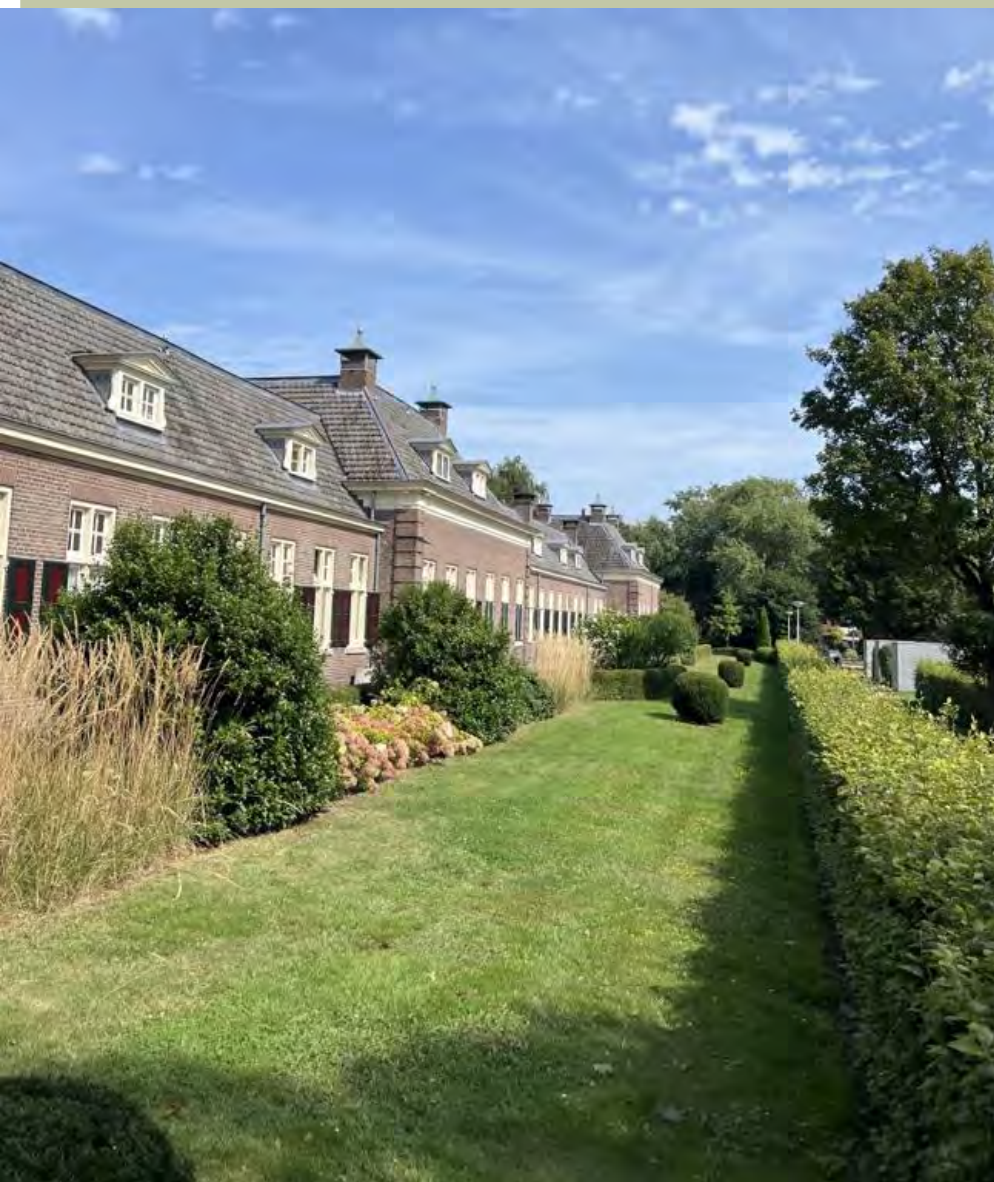
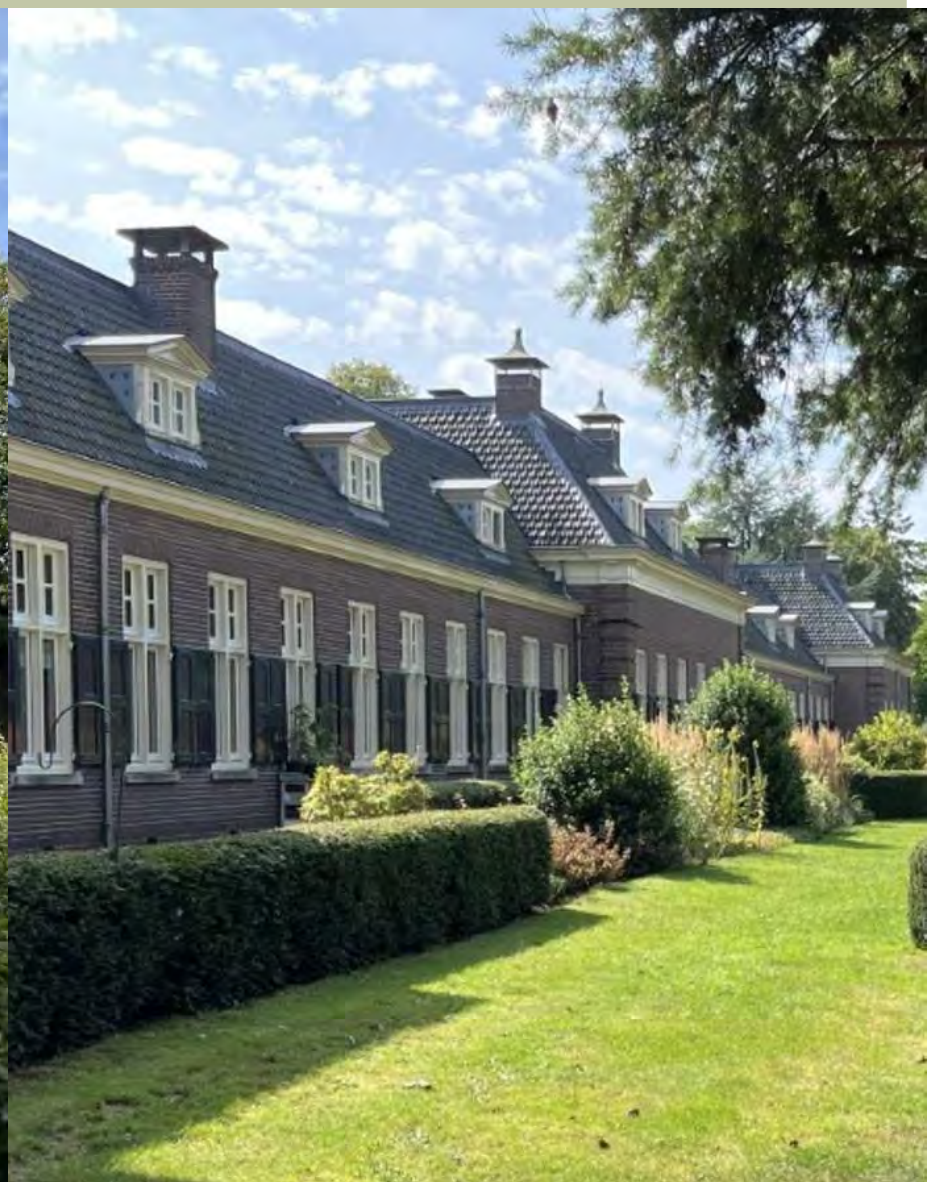
Huidige situatie waarbij beplanting een verstorend beeld geeft en het monument wegstopt.

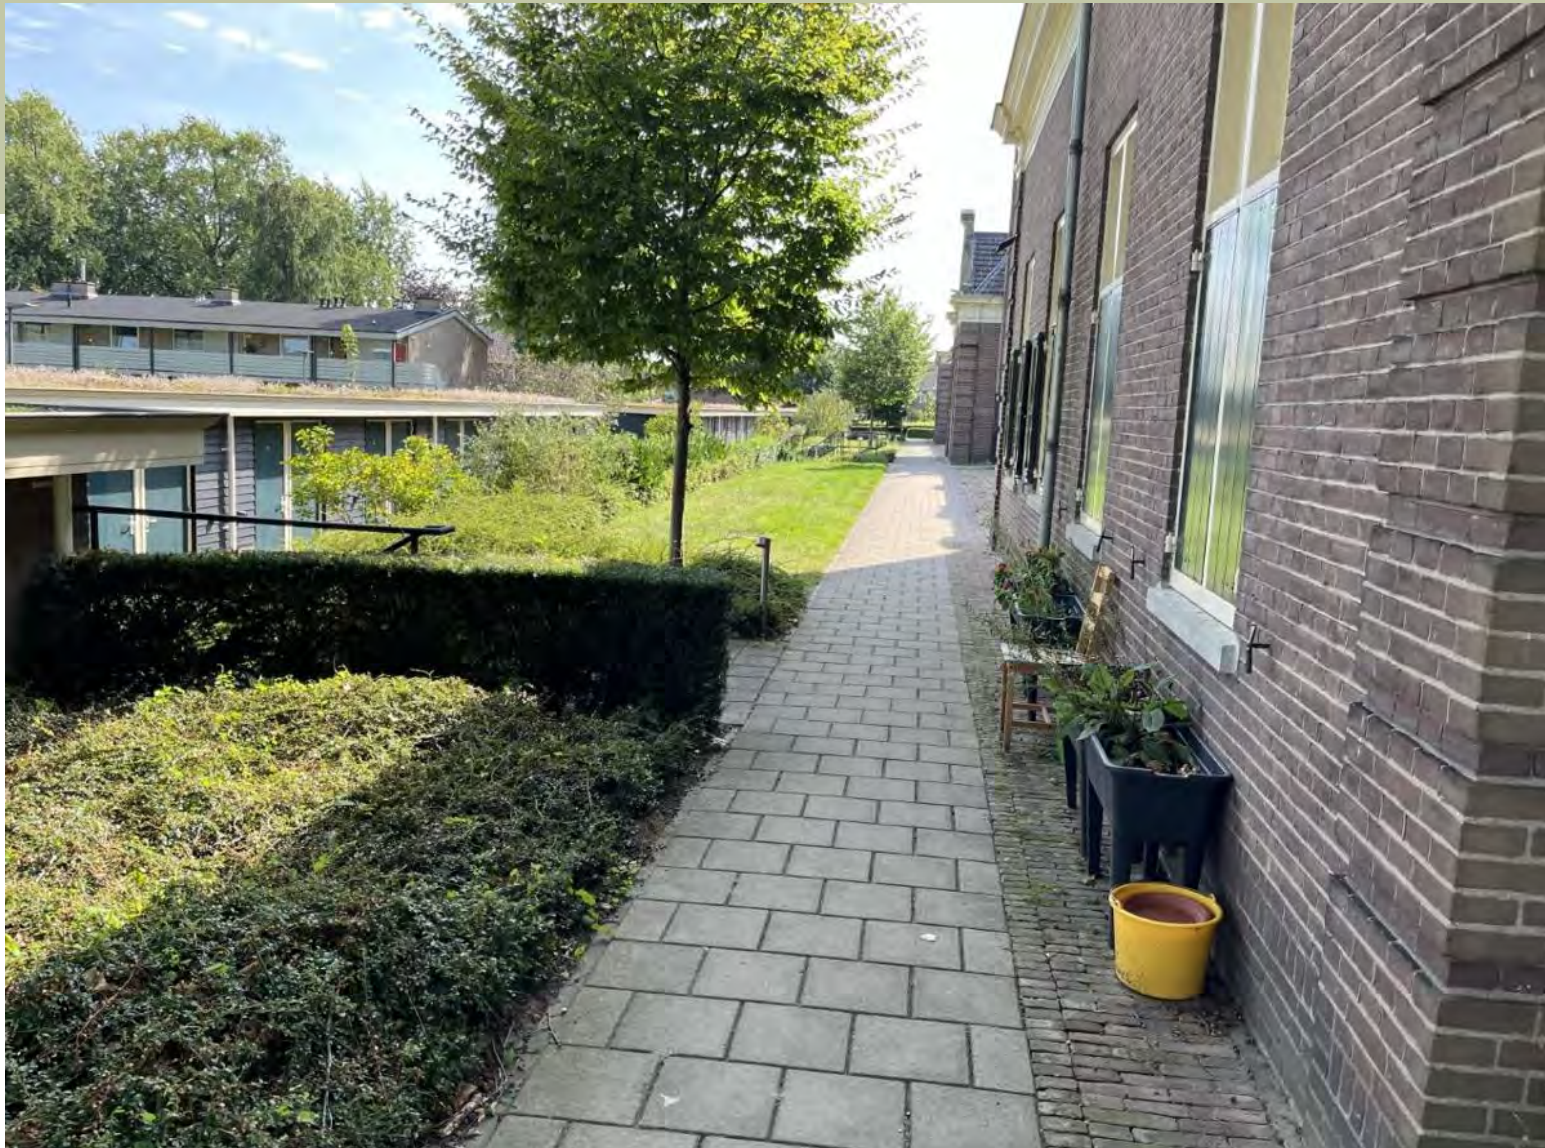
Huidige situatie waarbij bergingen goed zichtbaar zijn en Carpinussen te dicht op het gebouw staan
